MERKO MATIC

VERVANING PIN M2

HANDLEIDING

DE PIN VERVANGEN

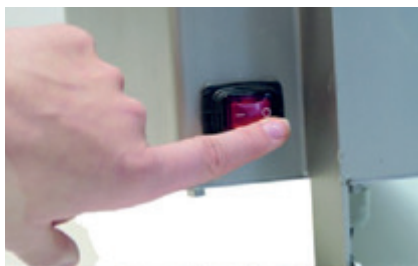
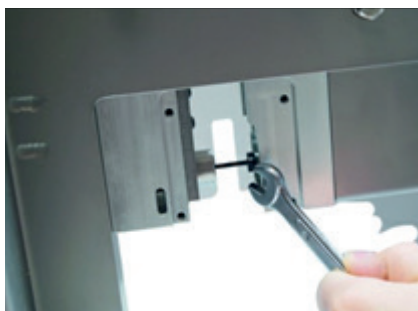
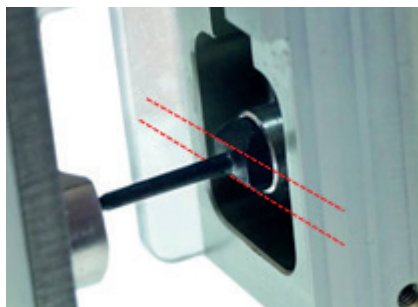
Ga als volgt te werk bij het vervangen van het mannelijke deel:

- Om het mannelijke deel te veranderen, moet het voldoende ver worden verwijderd.
- Druk hiervoor op de trekker en schakel de machine onmiddellijk uit tijdens de beweging.
- Het mannelijke deel stopt halverwege en laat de zeshoek los waarmee het mannelijke deel in de houder wordt bevestigd.
- Gebruik een 2,5 mm inbussleutel om de schroeven van de beschermkap los te draaien en te verwijderen.
- Het mannelijke deel kan worden losgemaakt en worden vervangen door een steeksleutel van 8 mm.
- Let er bij het monteren van het nieuwe mannelijk deel op dat de vierkante hals in de juiste positie staat. De randen moeten horizontaal worden uitgelijnd.
- Monteer de beschermkappen in omgekeerde volgorde.
